Atenção à velocidade dos bi-trens

(Artigo redigido em colaboração com TRANSTECH¹)

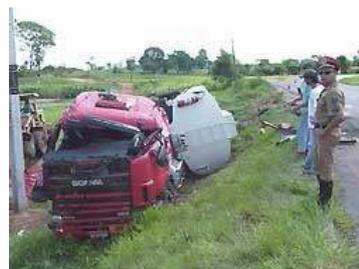
Trevo:

24/11/2006) Carreta tomba no trevo de Cruzeiro. Bitrem tomba com cerca de 45 mil litros de óleo combustível, no trevo principal de acesso a Cruzeiro do Oeste.

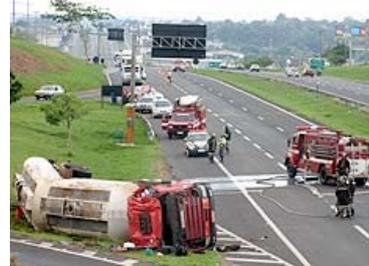
Obstaculo:

24/09/2004. Acidente provoca vazamento de óleo. Pederneiras - A capotagem de um caminhão-tanque provocou o vazamento de 40 mil litros de óleo diesel e a contaminação de um córrego na rodovia SP-225. O caminhão puxava duas carretas-tanques quando, por motivos ainda a serem apurados, atravessou o canteiro central da rodovia e capotou na pista contrária. O motorista informou que perdeu o controle do veículo ao tentar desviar de um andarilho que estaria na pista.

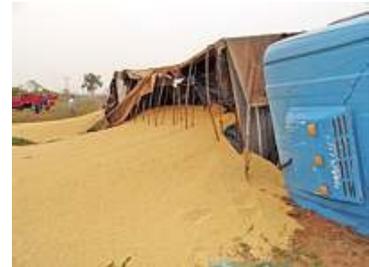
**Ziguezague:**

22/09/2006. Carreta tomba com carga de soja. Uma perda do controle da direção, seguida de uma saída de pista, podem ter sido as causas de um acidente envolvendo uma carreta bitrem, que tomou e derramou toda a carga de 40 toneladas de soja. Segundo informações do proprietário do caminhão, que seguia logo atrás do veículo acidentado, em outro caminhão, o motorista começou a fazer uns ziguezagues na pista, acabou aproximando do acostamento, que possui um certo desnível, saiu da pista e tomou, derramando toda a carga de soja.

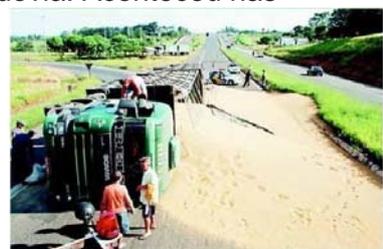
**Alça de trevo:**

dd/09/2006. Mais um caminhão tomou na alça de acesso à rodovia. Aconteceu nas imediações da Univar durante a tarde de ontem. A pista precisou ser interditada por viaturas da Polícia Rodoviária estadual e cerca de 40 toneladas de soja ficaram espalhadas no sentido Assis-Marília na rodovia.

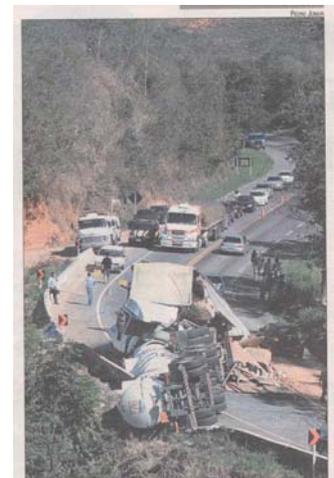
**Curva perigosa:**

dd/mm/2006. Caminhoneiro morre no Sul. Um caminhoneiro morreu na manhã de ontem na BR-101, no Sul do Estado, depois de bater sua carreta em outro caminhão no quilômetro 386, no município de Rio Novo do Sul (ES).

Uma das carretas levava uma carga de hipoclorito de sódio, líquido inflamável.

O acidente aconteceu às 6h30 de ontem. O caminhão bi-trem ficou completamente destruído. Segundo a PRF, o motorista perdeu o controle ao fazer uma curva perigosa, tomou com o veículo e invadiu a contramão atingindo o outro caminhão semi-reboque. Os dois caminhões bateram de frente e o outro motorista sofreu ferimentos leves.
